EL CANAL DE CABARRÚS

Un camino sobre antiguas aguas

LA RESTAURACIÓN DE DISTINTAS CONSTRUCCIONES ANEXAS AL ANTIGUO CANAL DE RIEGO DE CABARRÚS, DE FINALES DEL SIGLO XVIII, ENTRE LAS QUE DESTACA UN ACUEDUCTO Y CUATRO PONTONES, CREA UN RECORRIDO CULTURAL CONJUNTO Y UNITARIO MUY BIEN SEÑALIZADO QUE ATRAVIESA TERRENOS DE TORRELAGUNA, PATONES DE ABAJO Y DE TORREMOCHA DEL JARAMA.

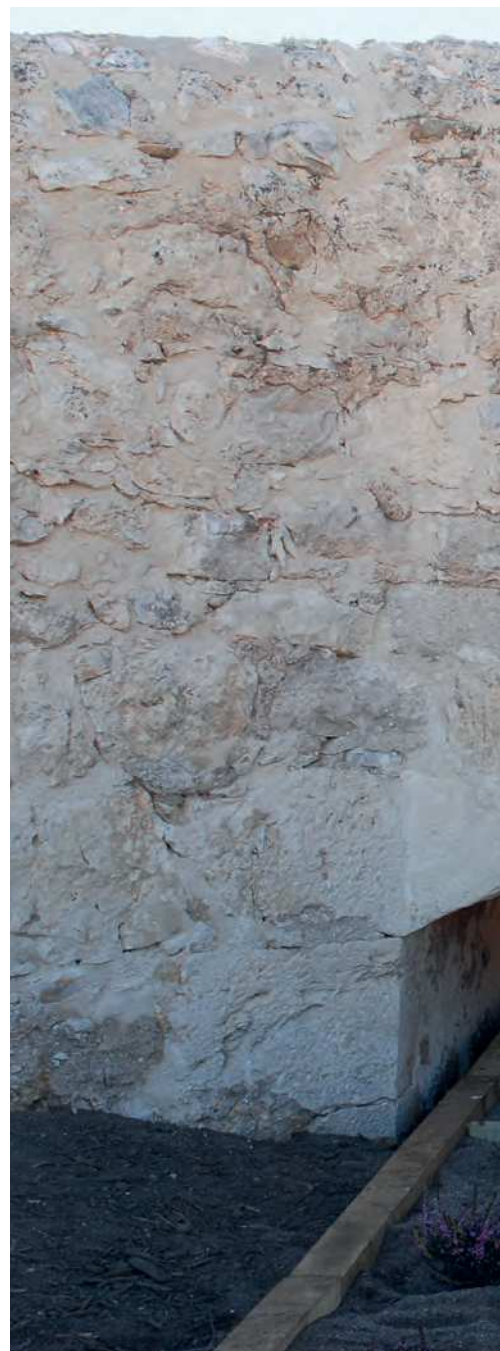
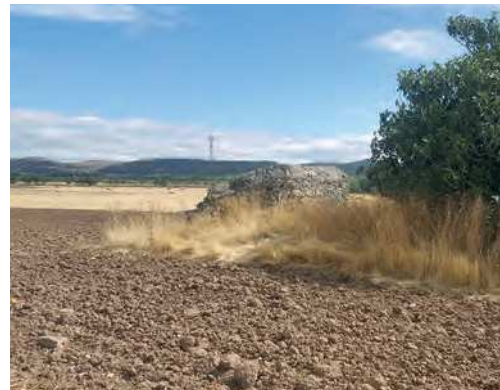
2 y 3. Estado inicial del pontón de Santa María de la Cabeza.

4. Cosido del ojo sur durante la obra en el mencionado escenario.

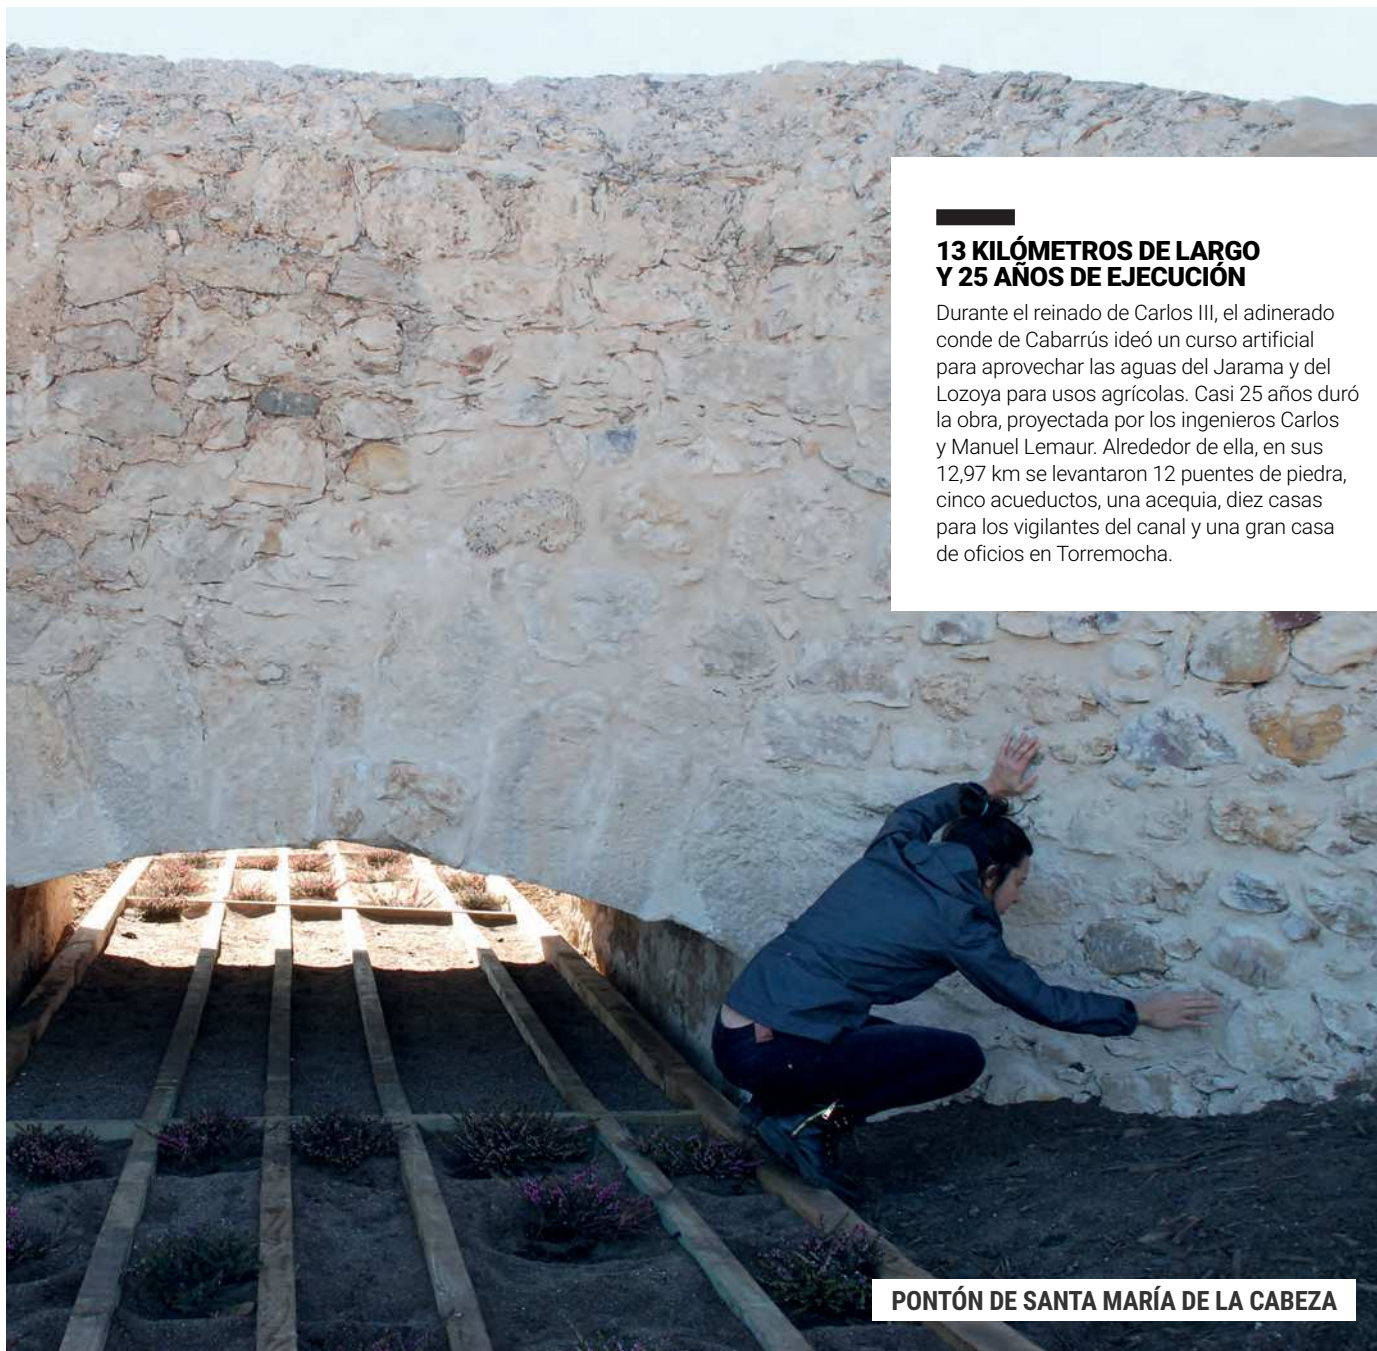
1. Pontón de Santa María de la Cabeza tras la ejecución de la obra.

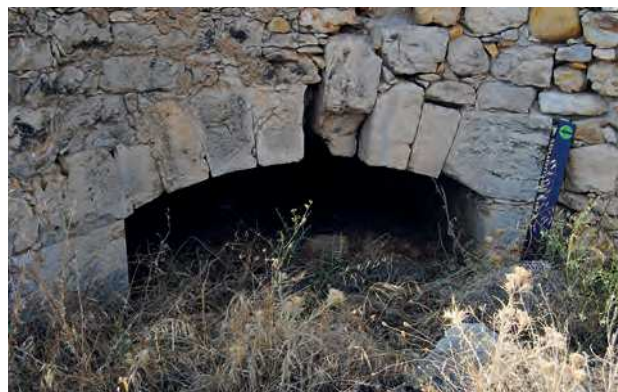
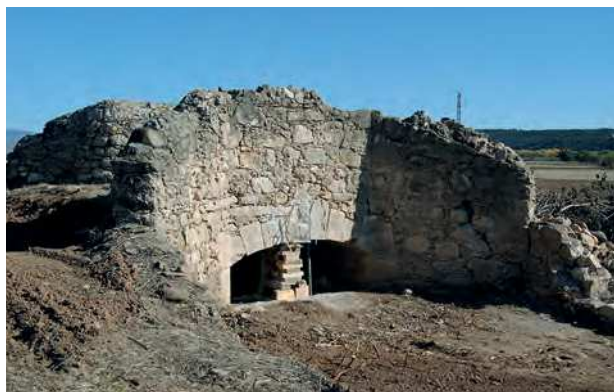
2-4

El pontón de los Majuelos sufría faltantes pétreos en pretils, brazos y tablero y estaba semioculto por la vegetación. Peor suerte corría el de la Cabeza, invadido por una gran higuera que tapaba la mitad y que hubo que talar. El desbroce del terreno y los movimientos de tierras vinieron después, siempre con trabajos en paralelo. Durante la limpieza y ejecución de obras aparecieron

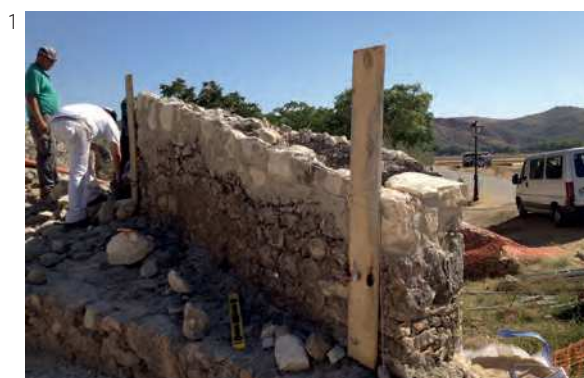
1. Pontón de La Cañada, durante la ejecución.
2. Pontón de Casaquemada al final de la obra.
3. Estado final de La Cañada, con la traza vegetal del canal.

La volumetría de La Cañada había tenido mayores pérdidas pero conservaba gran parte de una rampa de acceso al tablero, de tierra compactada, que sirvió de guía para recuperar las demás. Junto a ellas, se crearon zonas de descanso. Bajo las bóvedas de ambos pontones se recuperó la traza del canal mediante vegetación autóctona contenida en borduras de acero corten y se incorporó una iluminación que recuerda el reflejo del agua.

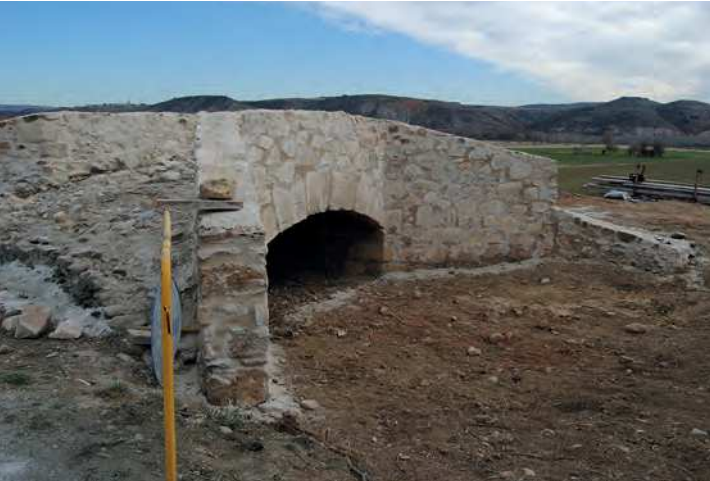
4

- 4. El pontón de los Majuelos, limpio.
- 5. Encuentro entre tubos de hormigón realizado en el pontón de los Majuelos.

algunos brazos de los pontones, ocultos bajo tierra. Se realizó la reintegración pétrea en brazos, tablero y pretils, con su correspondiente limpieza ejecutada con BiotinT y el rejuntado y reparación con mortero de cal.

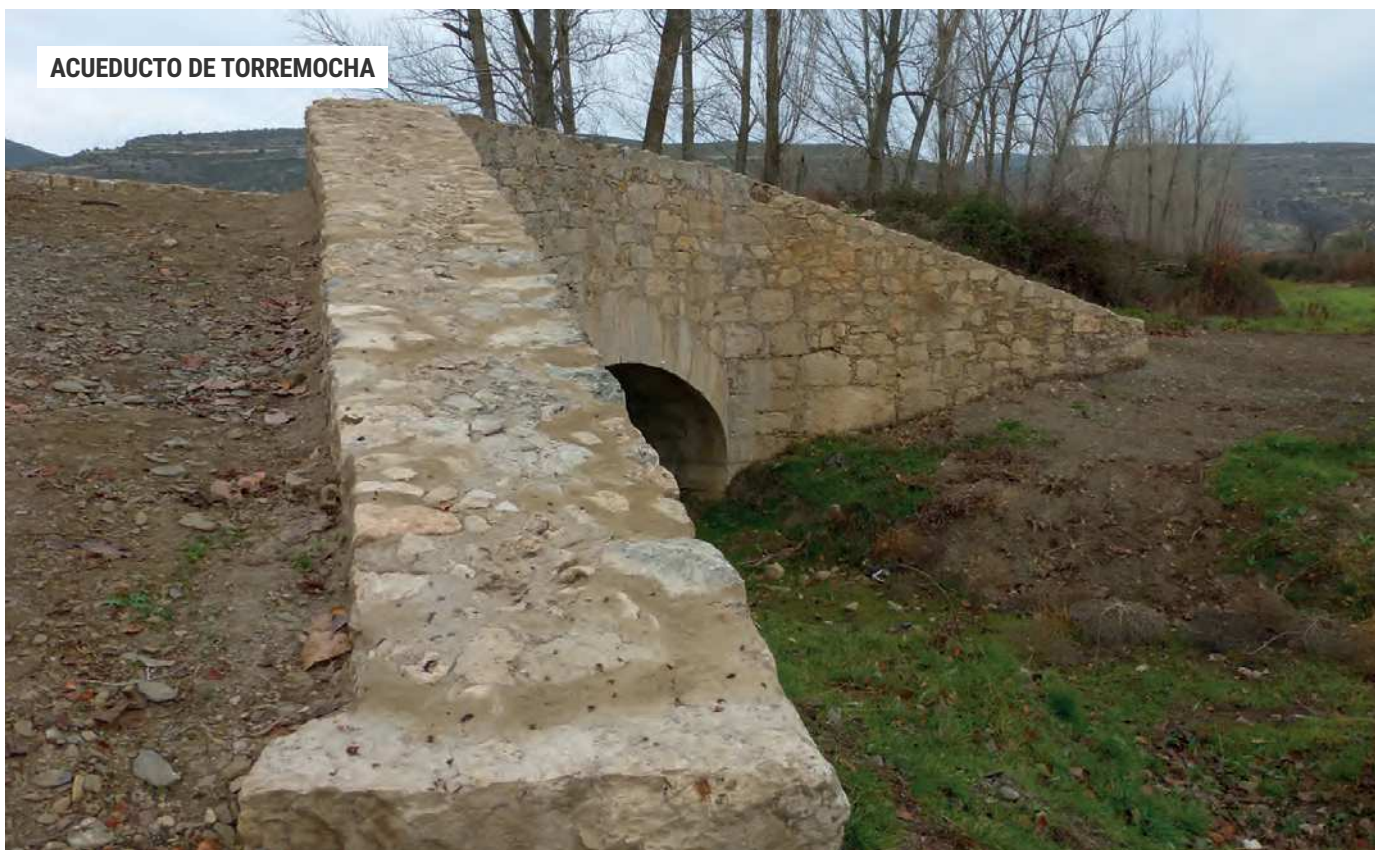
LA PRIMITIVA SECCIÓN DEL ACUEDUCTO DE TORREMOCHA ESTABA ENTERRADA DOS METROS BAJO TIERRA. SE REHIZO CON PIEDRA CALIZA LOCAL

1. El acueducto de Torremocha, tras la restauración.
2. Nuevo canal sobre el acueducto terminado.
3. Estado antes de la intervención.
4. Modelo tridimensional del acueducto durante el proceso de excavación.

ta bajo dos metros de tierra. Se rehízo con dos muros laterales de mampostería careada trabada con mortero, sobre una solera de hormigón. La piedra usada fue caliza local, aprovechada de un derribo, y la tierra extraída de la propia excavación, enriquecida con cal y arena, se utilizó de mortero. El fondo del nuevo canal se impermeabilizó con cal hidráulica sin colorantes.

El resto de la construcción, con sillera en esquinas y bóveda y fábricas de mampostería bien careada y recibida con mortero de cal, se limpió con agua a presión, se repusieron las piezas perdidas y se rejuntaron las zonas más lavadas de las mismas con un mortero análogo al de los muros del nuevo canal.
